Sistema de deteção e diagnóstico de avarias em tempo real para motores de indução, baseado num referencial de correntes 3D

Dissertação para obtenção do Grau de
Mestre em Engenharia Eletrotécnica e de Computadores

FACULDADE DE
CIÊNCIAS E TECNOLOGIA
UNIVERSIDADE NOVA DE LISBOA

Setembro, 2015

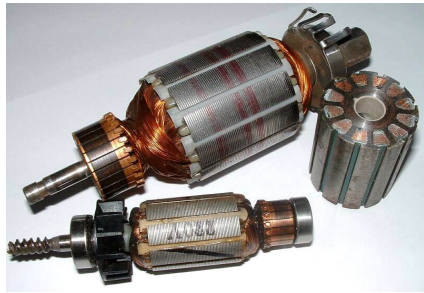
(a) Rotor bobinado.

Figura 2.5: Tipos de rotor de um MIT.

As falhas no Rotor representam cerca de 9% das avarias de um MIT [5]. Existem dois tipos de rotor, o rotor em gaiola de esquilo e o rotor bobinado (ver figura 2.5) sendo que actualmente os primeiros são os mais utilizados pelos fabricantes. O rotor em gaiola de esquilo pode ser fundido ou fabricado (ver figura 2.6), ao mesmo tempo que os rotores fundidos apresentam uma maior durabilidade face aos fabricados, apresentam também uma reparação quase impossível devido ao seu processo de fabrico [18], os dois são na sua maioria produzidos em cobre ou alumínio.

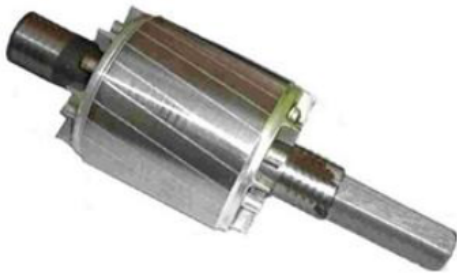
(a) Rotor fundido.

(b) Rotor fabricado.

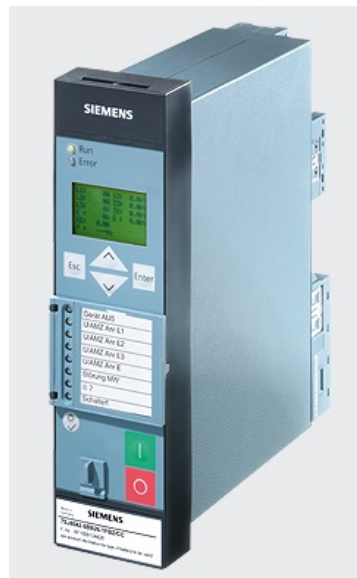
Figura 2.15: Relé digital SPIROTEC 7SK80 da Siemens.

Tabela 2.2: Funções de proteção da unidade SPIROTEC 7SK80 [33].

ANSI	Funções de proteção
37	Proteção de mínima intensidade de corrente
46	Proteção de máximo de desequilíbrio
46	Proteção de máximo de componente inversa
49	Proteção de imagem térmica
50/51	Proteção de máxima intensidade de corrente
50BF	Proteção de falha do disjuntor
50N/51N	Proteção de máxima intensidade de corrente homopolar
51LR	Proteção de rotor bloqueado
67Ns	Proteção direcional de Terra

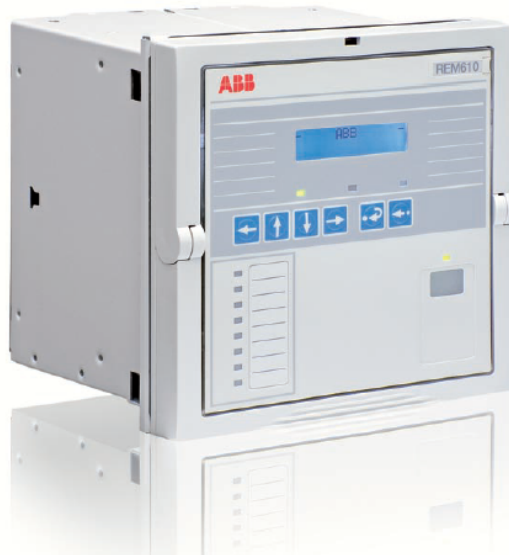
Figura 2.16: Relé digital REM610 da ABB.

Fabricada pela ABB, a unidade REM610 foi concebida para a proteção e supervisão de máquinas assíncronas de alta e baixa tensão.

Tabela 2.3: Funções de proteção da unidade REM610 [34].

ANSI	Funções de proteção
37	Proteção de mínima intensidade de corrente
46	Proteção de máximo de componente inversa
49	Proteção de imagem térmica
50/51	Proteção de máxima intensidade de corrente
50BF	Proteção de falha do disjuntor
50N/51N	Proteção de máxima intensidade de corrente homopolar

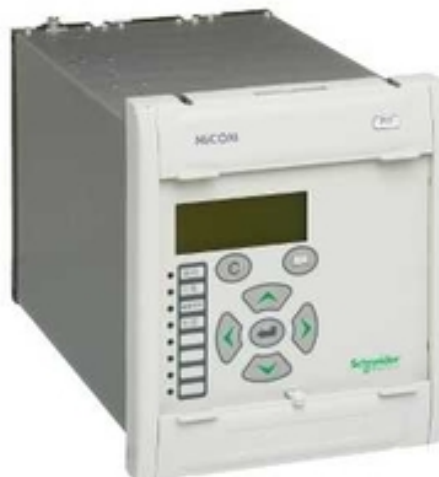
Figura 2.17: Relé digital MiCOM P220 da Schneider.

A empresa Francesa Schneider Electric disponibiliza no mercado a sua gama P22x, de relés de proteção de motores, da qual fazem parte as unidades MiCOM P220/P225.

Tabela 2.4: Funções de proteção das unidades MiCOM P220/P225 [35].

ANSI	Funções de proteção
27	Proteção de mínima tensão
37	Proteção de mínima intensidade de corrente
46	Proteção de máximo de componente inversa
49	Proteção de imagem térmica
50/51	Proteção de máxima intensidade de corrente
50BF	Proteção de falha do disjuntor
50N/51N	Proteção de máxima intensidade de corrente homopolar
51LR	Proteção de rotor bloqueado

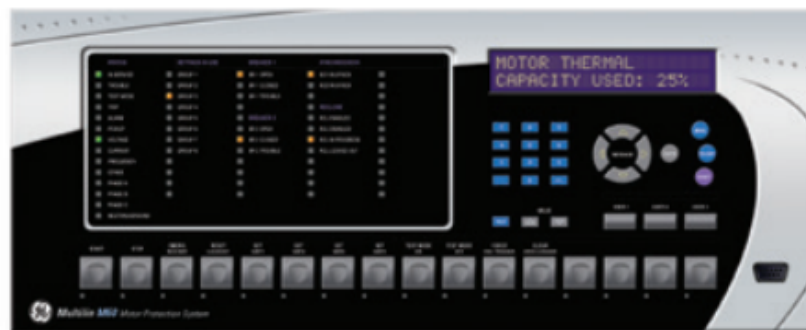
Figura 2.18: Relé digital Multilin M60 da General Electric.

Pertencente á gama de relés digitais Multilin, a proteção M60 é fabricada pela companhia Americana General Electric.

Tabela 2.5: Funções de proteção da unidade M60 [36].

ANSI	Funções de proteção
27	Proteção de mínima tensão
32	Proteção contra retorno de potência ativa
37	Proteção de mínima intensidade de corrente
46	Proteção de máximo de componente inversa
49	Proteção de imagem térmica
50/51	Proteção de máxima intensidade de corrente
50BF	Proteção de falha do disjuntor
50N/51N	Proteção de máxima intensidade de corrente homopolar
59	Proteção de máxima tensão
59N	Proteção de máxima tensão homopolar
67	Proteção direcional de corrente
67N	Proteção direcional de Terra
81O	Proteção de máxima frequência
81U	Proteção de mínima frequência
87S	Proteção diferencial do estator

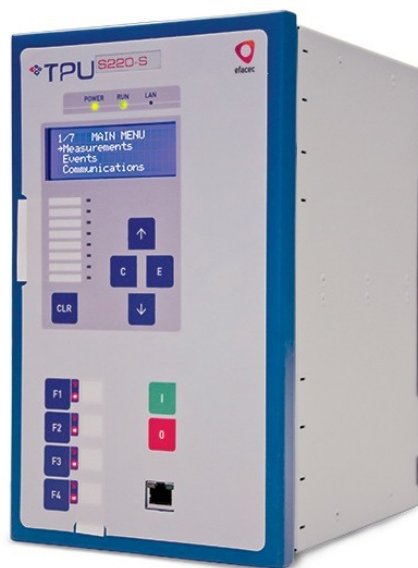
ANSI	Funções de proteção
27	Proteção de mínima tensão
37	Proteção de mínima intensidade de corrente
46	Proteção de máximo de componente inversa
49	Proteção de imagem térmica
50/51	Proteção de máxima intensidade de corrente
50N/51N	Proteção de máxima intensidade de corrente homopolar
51LR	Proteção de rotor bloqueado
59	Proteção de máxima tensão
59N	Proteção de máxima tensão homopolar
81O	Proteção de máxima frequência
81U	Proteção de mínima frequência

Figura 2.19: Relé digital TPU M220 da EFACEC.

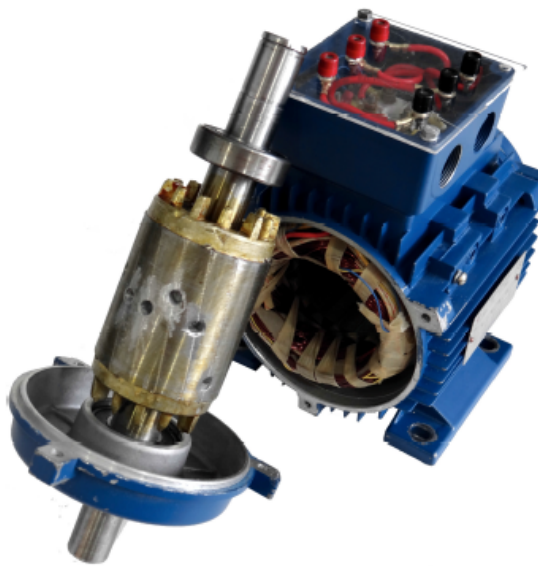
Figura 5.6: Rotor perfurado para provocar avaria nas barras (adaptado de [5]).
